GR ヤリス用 HKS スーパーターボマフラーをご使用中のお客様へ

テールとバンパーの干渉不具合について

対象製品：トヨタ GR ヤリス用 スーパーターボマフラー

コード No：31029-AT006

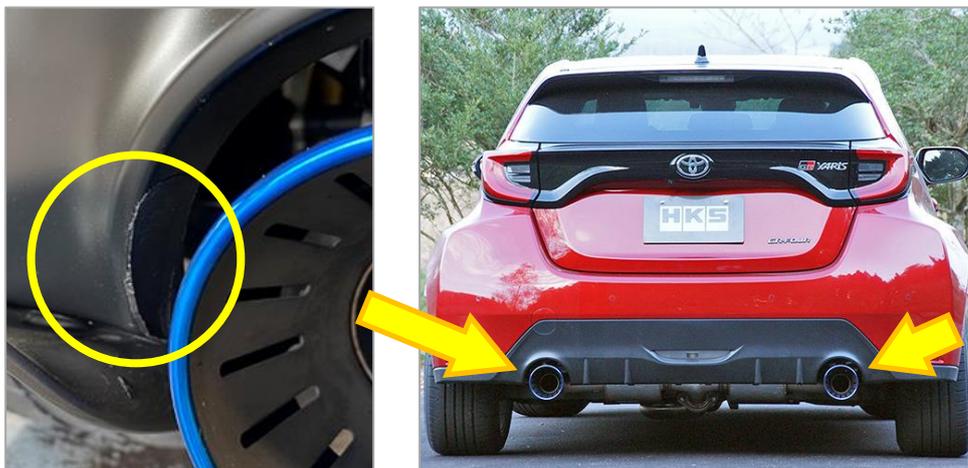
1. 点検内容

バンパー切欠き部、左右それぞれをご確認ください。

白っぽく変色している場合、テールが干渉していた可能性があります。

対応：テールの動きを規制し、干渉を防止するための追加ブラケットをお送りいたしますので、ご使用中のお客様におかれましては、車両へのお取付けをお願いいたします。

追加ブラケットに同梱されている取付説明書に従い取付けてください。

追加ブラケットは、マフラー及びバンパーを取外さなくても取付けが可能です。

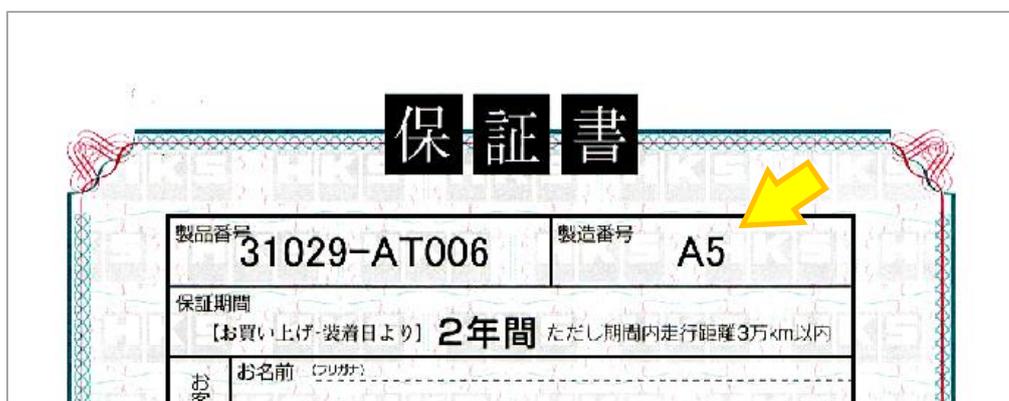
3. 対象製品の見分け方

保証書に記載されている製造番号をご確認ください。

対象となる製造番号 [ZD、A1、A2、A3、A4、A5]
